Arcelor Mittal

Alerta de Salud y Seguridad

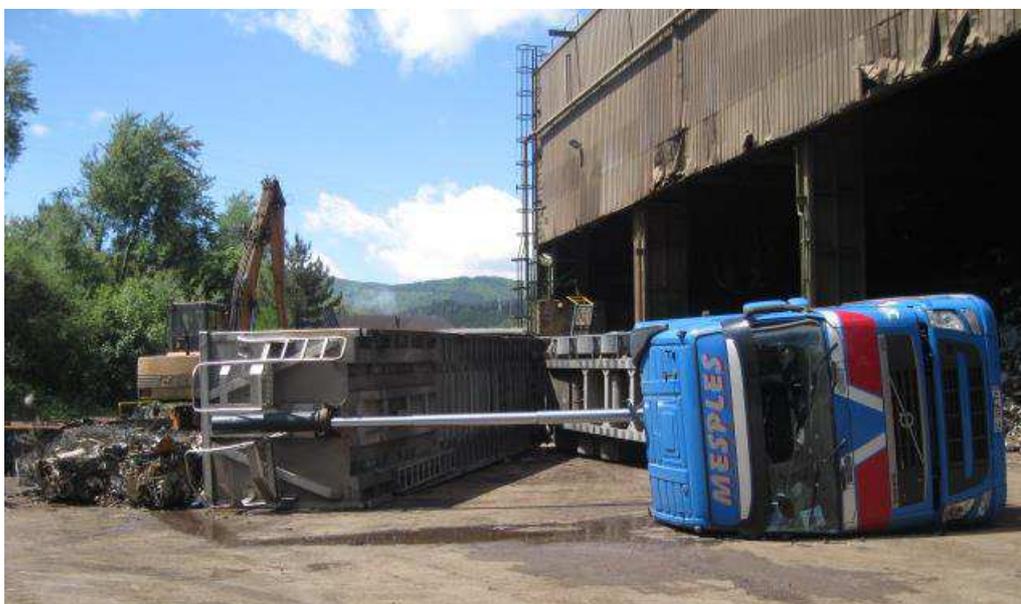
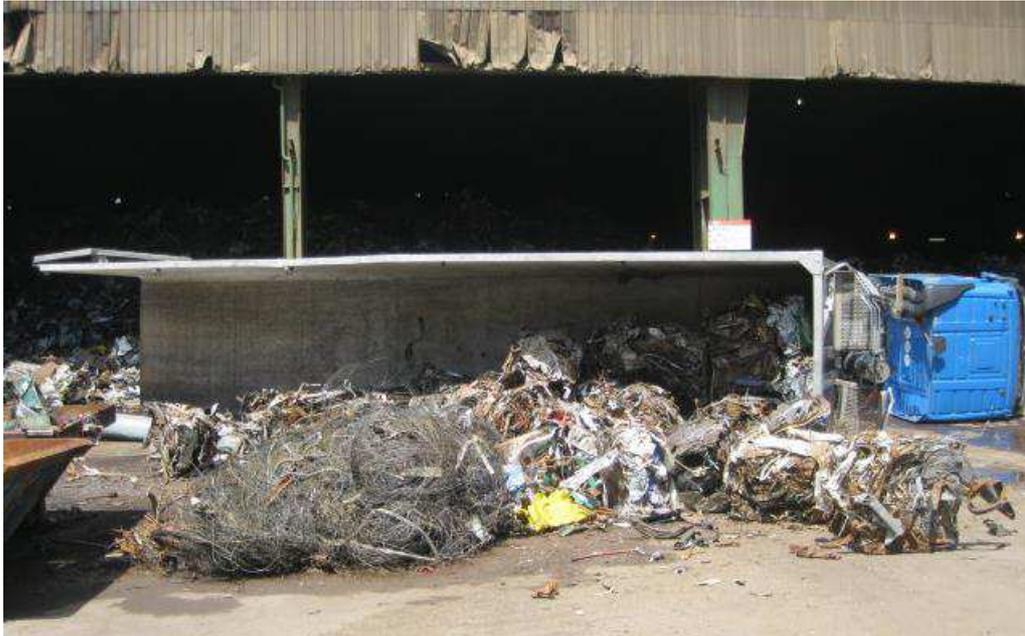
Fotografías y Dibujos:

El viernes 23 de mayo a las 12:30 ha volcado camión de transporte de chatarra durante la operación de descarga de desechos en el depósito de chatarra superior. El conductor del camión resultó ileso . Él tenía el cinturón de seguridad abrochado en el momento del accidente.

- 1 . El conductor del camión coloca el camión para proceder a descargar .
- 2 . El conductor del camión empezó a levantar el volquete para la descarga de desechos . Se dio cuenta de que el disparador no ` t se levantan correctamente y miró torcido . En este momento un cuarto de la carga ya había descargado .
- 3 . Dejó el volquete y le pidió ayuda desde el inspector de chatarra.
- 4 . Se vuelve a colocar el camión y levantó el volquete nuevo. El inspector señaló que el volquete estaba retorcido y procedió a anular la operación .
- 5 . El vehículo dispone de un sistema de seguridad instalado que hace que el volquete subir antes de empezar a bajar. En este momento el camión volcó .

- El vehículo dispone de un volquete de aluminio y cilindros hidráulicos .
- El conductor del camión declaró que la chatarra se compactó durante la operación de carga .
- Paquetes de chatarra estaban atrapados en la parte delantera de la volquete .

- El conductor fue asistido por el servicio médico .
- El camión fue levantado por dos grúas móviles .
